SACHVERSTÄNDIGENGUTACHTEN

Auftrag vom	12.04.2021
Gutachten umfasst	12 Seiten - Anlagen
Ausfertigung für	<input type="checkbox"/> ImmoPartner GmbH Windhövel 1, 42781 Haan <input type="checkbox"/> -
Zweck des Gutachtens	Klärung des exorbitant hohen Wasserverbrauches in 2014

Objekt	Windhövel 1 Gewerbeflächen UG, EG, 1. OG 42781 Haan
Ortsbesichtigung	26.05.2021
anwesend	Herr Dipl.-Kfm. Ralf Bogatzki - ImmoPartner GmbH - Herr Heiko Adams - ImmoPartner GmbH - Der Unterzeichner

1. Aufgabenstellung

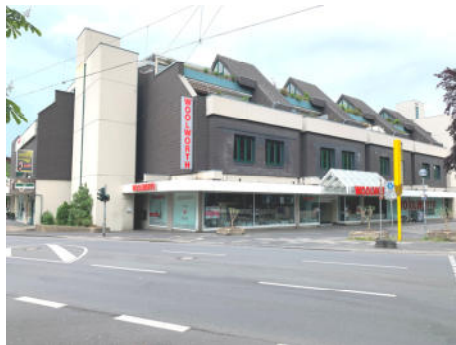
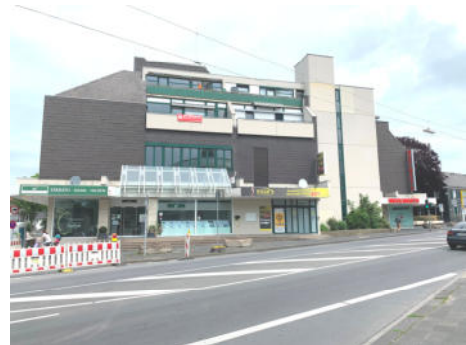
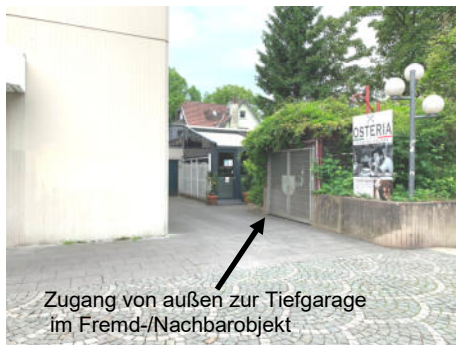
Im Untergeschoss des vorgenannten Objektes und auch von außen ist jeweils ein Zugang zur Tiefgarage in einem Fremd-/Nachbarobjekt.

Zugang von außen zur Tiefgarage
im Fremd-/Nachbarobjekt

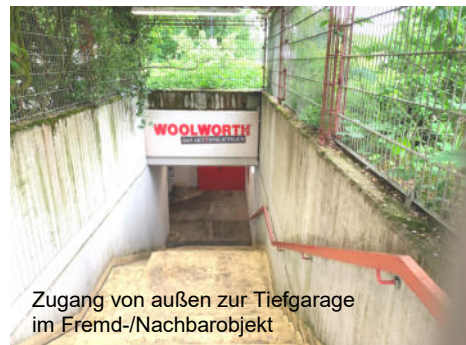
Zugang von außen zur Tiefgarage
im Fremd-/Nachbarobjekt

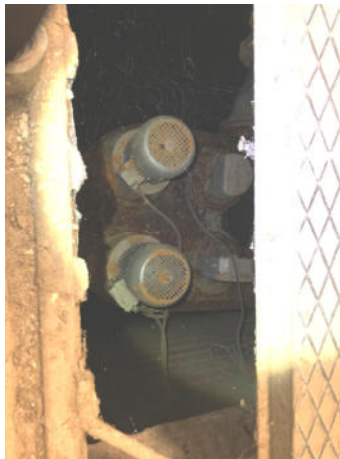
Das Untergeschoss befindet sich unterhalb der Rückstauenebene und wird abwassermäßig (bei funktionierenden Pumpen) über eine Grube mit einem Fassungsvermögen von $\sim 15 \text{ m}^3$ mittels zwei Pumpen entwässert. Alle Abflussanschlüsse und Bodenabläufe der Untergeschosebene münden in vorgenannter Grube.

- Da die beiden Entwässerungspumpen im Schacht derzeit und laut Herrn Bogatzki bereits seit Gebäudeübernahme defekt sind, wäre ein unkontrollierter Wasseraustritt sofort festgestellt worden.

Da die beiden Entwässerungspumpen im Schacht seit Gebäudeübernahme außer Betrieb sind, wäre das Wasser spätestens bei Erreichen des Fassungsvermögens der Grube (15 m³) sichtbar in der Untergeschossebene ausgetreten und zeitnah in der Tiefgarage bemerkt worden.

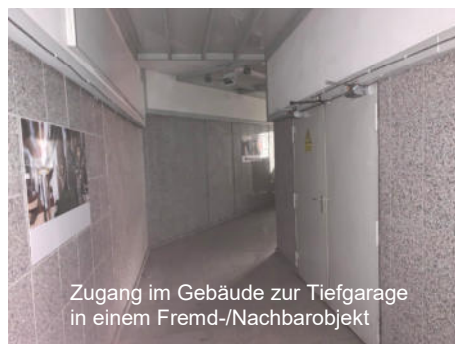
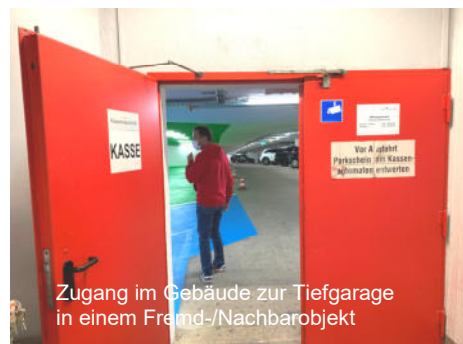
Die Untergeschossebene ist, aufgrund der damaligen Planung und Nutzung, mit geringem Höhenunterschied, mit der Tiefgarage in einem Fremd-/Nachbarobjekt verbunden.

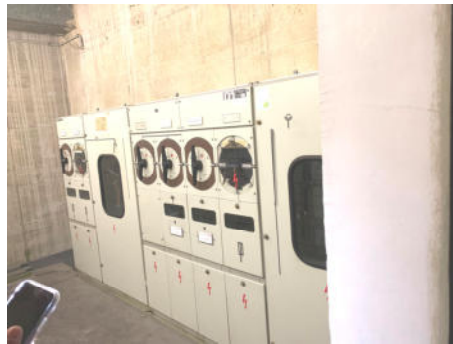
Im Untergeschoss, auf dem Weg in die Tiefgarage, befindet sich eine Elektro-Unterverteilung des öffentlichen Stromnetzversorgers.

- Diese Elektro-Unterverteilung wäre bei unkontrolliert austretendem Wasser in Mitleidenschaft gezogen worden.

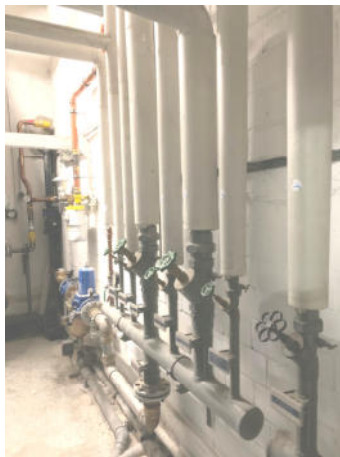
Sämtliche nicht genutzten und benötigten Kaltwasserversorgungs- und -verteilungsleitungen waren zum Zeitpunkt der Ortsbesichtigung am Verteiler, der sich im allgemeinen Hausanschlussraum (HAR) im Untergeschoss befindet, abgedreht.
