SACHVERSTÄNDIGENGUTACHTEN

Auftrag vom	12.04.2021
Gutachten umfasst	12 Seiten - Anlagen
Ausfertigung für	<input type="checkbox"/> ImmoPartner GmbH Windhövel 1, 42781 Haan <input type="checkbox"/> -
Zweck des Gutachtens	Klärung des exorbitant hohen Wasserverbrauches in 2014

Objekt	Windhövel 1 Gewerbeflächen UG, EG, 1. OG 42781 Haan
Ortsbesichtigung	26.05.2021
anwesend	Herr Dipl.-Kfm. Ralf Bogatzki - ImmoPartner GmbH - Herr Heiko Adams - ImmoPartner GmbH - Der Unterzeichner

Plausibilitätsprüfung bezüglich Wasserverbrauch von
15.375 m³ in 12 Monaten

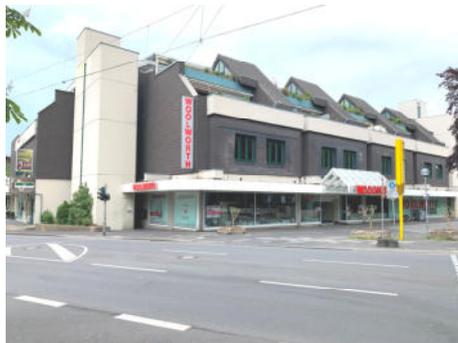
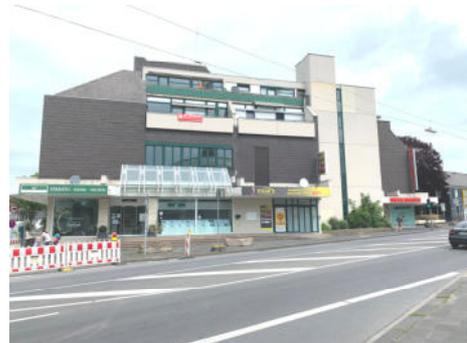
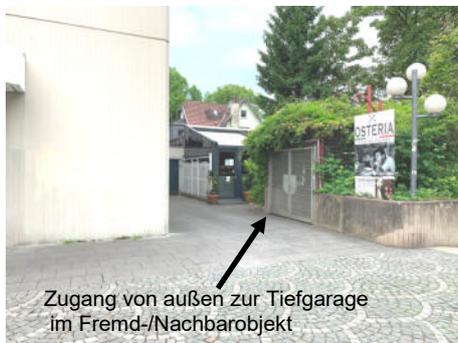
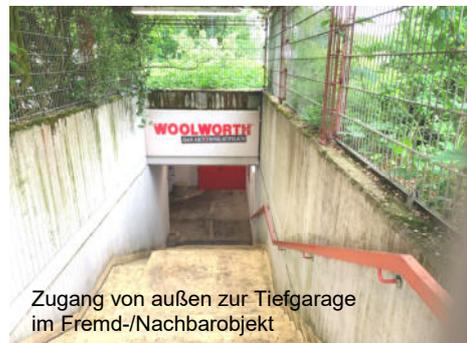
Im Untergeschoss des vorgenannten Objektes und auch von außen ist jeweils ein Zugang zur Tiefgarage in einem Fremd-/Nachbarobjekt.

Der Wasserverbrauch bezieht sich ausschließlich auf die Gewerbeflächen im Untergeschoss, Erdgeschoss und 1. Obergeschoss des Objektes mit jeweils ~2.000 m² Grundfläche.

Das Untergeschoss befindet sich unterhalb der Rückstauenebene und wird abwassermäßig (bei funktionierenden Pumpen) über eine Grube mit einem Fassungsvermögen von ~ 15 m³ mittels zwei Pumpen entwässert. Alle Abflussanschlüsse und Bodenabläufe der Untergeschosebene münden in vorgenannter Grube.

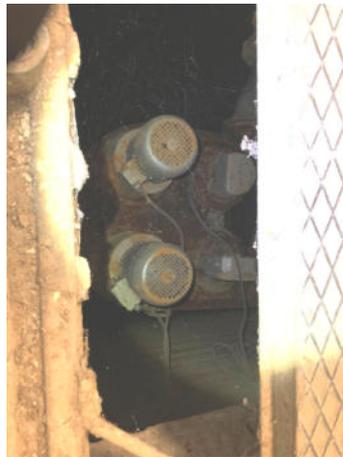
- Da die beiden Entwässerungspumpen im Schacht derzeit und laut Herrn Bogatzki bereits seit Gebäudeübernahme defekt sind, wäre ein unkontrollierter Wasseraustritt sofort festgestellt worden.

Da die beiden Entwässerungspumpen im Schacht seit Gebäudeübernahme außer Betrieb sind, wäre das Wasser spätestens bei Erreichen des Fassungsvermögens der Grube (15 m³) sichtbar in der Untergeschossebene ausgetreten und zeitnah in der Tiefgarage bemerkt worden.

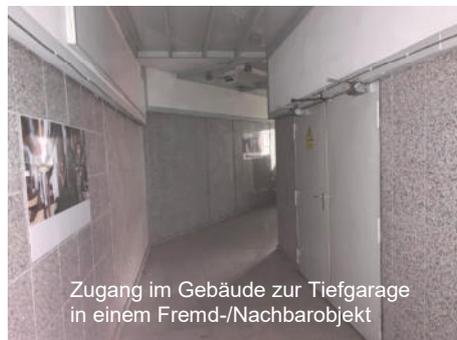
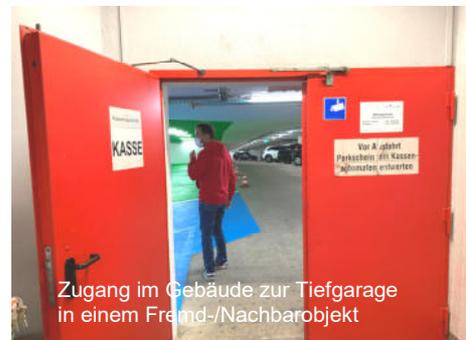
Die Untergeschossebene ist, aufgrund der damaligen Planung und Nutzung, mit geringem Höhenunterschied, mit der Tiefgarage in einem Fremd-/Nachbarobjekt verbunden.

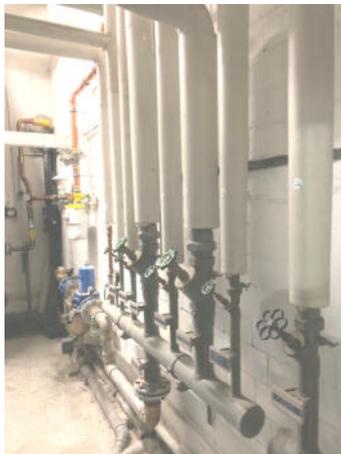
Sämtliche nicht genutzten und benötigten Kaltwasserversorgungs- und -verteilungsleitungen waren zum Zeitpunkt der Ortsbesichtigung am Verteiler, der sich im allgemeinen Hausanschlussraum (HAR) im Untergeschoss befindet, abgedreht.

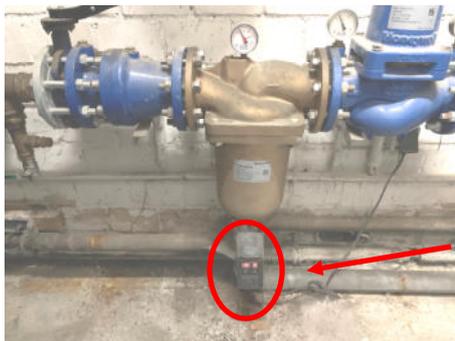
Ein automatisch arbeitender Rückspülfilter am Hauswasseranschluss im Untergeschoss spült das Rückspülwasser über eine Kunststoff-Abflussleitung in die zuvor beschriebene Grube.

Obwohl die beiden Entwässerungspumpen im Schacht seit Gebäudeübernahme in 2014 außer Betrieb sind, ist es irrelevant wie oft bzw. wie lange vorgenannter Rückspülfilter gespült und das Rückspülwasser in den Schacht geleitet wird, da die Grube über ein Fassungsvermögen von 15 m³ verfügt und das Wasser bei Überlaufen der Grube sichtbar in die Tiefgarage dringen würde.

Ein unkontrollierter Wasseraustritt im **Untergeschoss**, der unbemerkt bleibt, ist noch unwahrscheinlicher, da das Wasser bei jeglichem Wasseraustritt aus Armaturen und Rückspülfilter über das Abflussleitungssystem, ebenso wie Wasser aufgrund eines Rohrbruches über die vorhandenen Bodenabläufe, in die Grube geleitet wird und von dort mittels Pumpen in die öffentliche Kanalisation entwässert würde.
